### 13. 机油泵

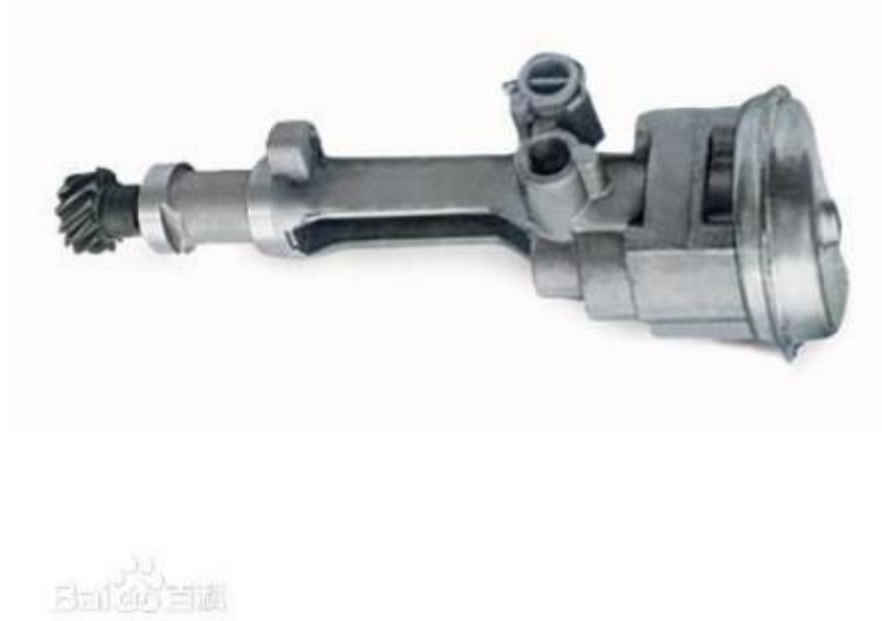
机油泵

机油泵是用来使机油压力升高和保证一定的油量，向各摩擦表面强制供油的部件。内燃机广泛采用齿轮式和转子式机油泵。齿轮式油泵结构简单，加工方便，工作可靠，使用寿命长，泵油压力高，得到广泛应用。转子式油泵转子形体复杂，多用粉末冶金压制。这种泵具有与齿轮式油泵同样的优点，但结构紧凑，体积小。

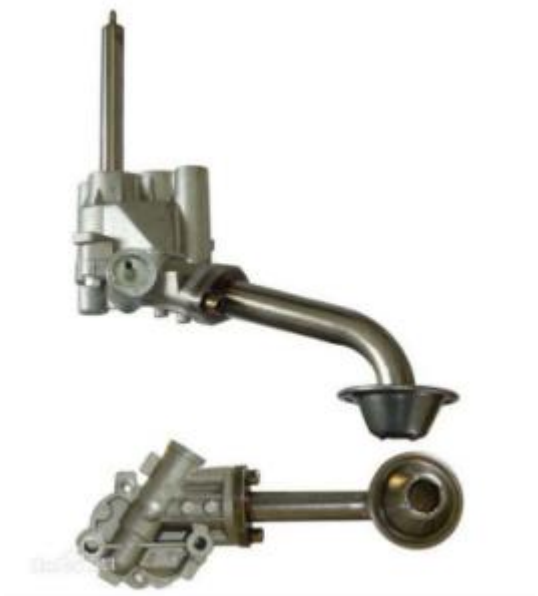
高速特性好。对于一般的渐开线齿轮泵，如果转速过高，则因离心力的作用将会导致齿谷充油不足形成“空穴”，使泵的效率下降，因此，其转速很少超过 3 000 r/min，圆周速度在 5~6 m/s。对于摆线转子泵，吸排油角度范围大，在高速旋转时，离心力的作用有利于油液在齿谷内的充填，不会产生有害的“空穴”现象，因此，摆线转子泵的转速范围可在每分钟几百至近万转。

结构简单，体积小，质量轻，输油量大。摆线转子泵系采用内外转子啮合的结构，齿数少，结构尺寸紧凑，不借助其他隔离元件便能形成密封腔，其零件数量少。

运转平稳，噪声小。摆线转子泵内外转子齿数只差一齿，它们做相对运动时，齿面滑动速度小，啮合点在不断地沿着内外转子的齿廓移动，因此，两转子齿面的相互磨损小。由于吸油腔和排油腔的包络角度大，接近  $145^\circ$ ，吸油和排油时间都比较充分，因此，油流比较平稳，运动也比较平稳，且噪声明显低于齿轮泵。
